# 宮田商店伏見ビル

18-001-2012 作成  
種別 耐震改修  
建物用途 事務所

## デザイン性と居住性に配慮した建物を使いながらの耐震改修

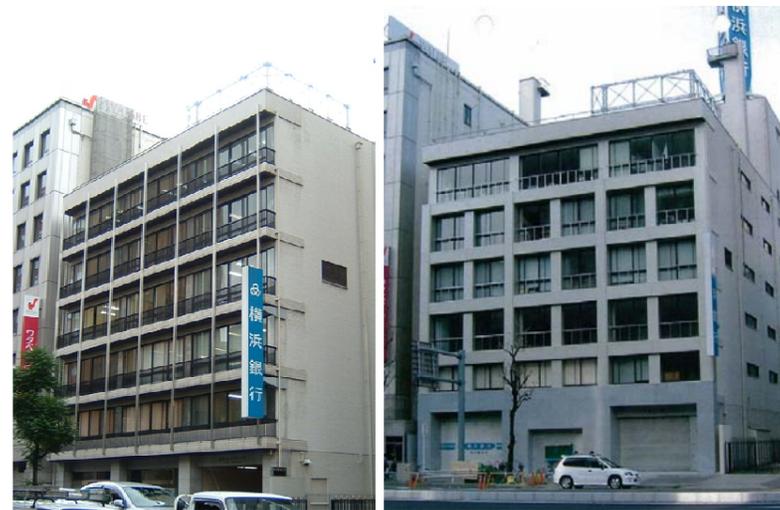
耐震改修にあたっては銀行をはじめとするテナントが入居したままの補強工事が可能であることや大通りに面することから意匠性に優れていること、技術の信頼性などが評価され提案コンペの結果、外付け耐震補強(Portal Grid 工法)が採用された。また本工事は、耐震改修評定を受けたうえで名古屋市から「建築物の耐震改修の促進による法律」による認定を取得している。(写真1.1, 写真1.2)

1.1 補強前 1.2 補強後  
写真1 耐震補強前後の外観

鉄骨フレームは耐久性やコスト面を考慮してアルミパネルの焼付け塗装仕上げとした(写真1.2)。

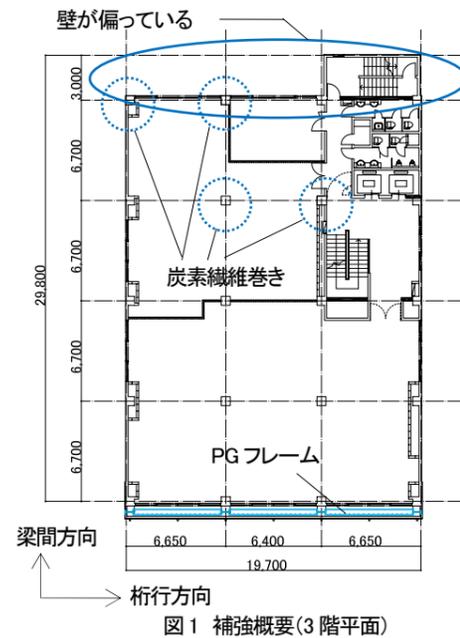
図1 補強概要(3階平面)

日本建築防災協会の耐震診断基準に基づく耐震診断結果は、桁行方向1階～5階でIs値が0.6を下回り(Is=0.29～0.50)、耐震性能が不足していた。また桁行方向1階～5階は偏心率が大きく形状指標が低くなっていた。

梁間方向については2階のIs値が0.51となっており、耐震性能が不足していた。

大通り沿いである桁行方向については、道路側に鉄骨フレームによる外付け耐震補強(Portal Grid 工法)を行い、耐力を増大させるとともに偏心を解消した。鉄骨フレームは耐力を確保するために間柱を設置した。特に1階については偏心が大きかったためRC耐震壁の新設を併用した。梁間方向2階については開口閉塞により耐力を確保した。また内部の柱については炭素繊維巻き補強を併用し、建物の変形性能を改善した。(図1)

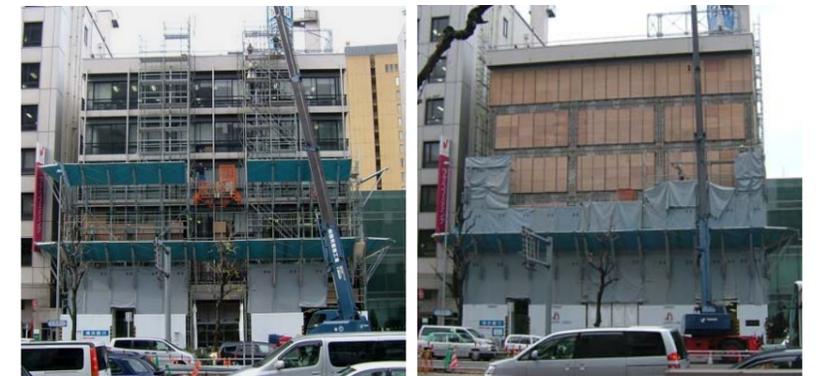
2.1 既存仕上げの撤去 2.2 あと施工アンカー打設

鉄骨フレームが取り付け前面については、5階床までベランダの撤去を行った。また基礎鉄骨梁の設置に先立ち、埋設配管の調査のため掘削を行った。外部への防音対策として防音シート、内部への防音対策としてベランダごとにベニアと防音シートにて目張りを行い、騒音の軽減を図った。(写真2.1, 写真2.2)。

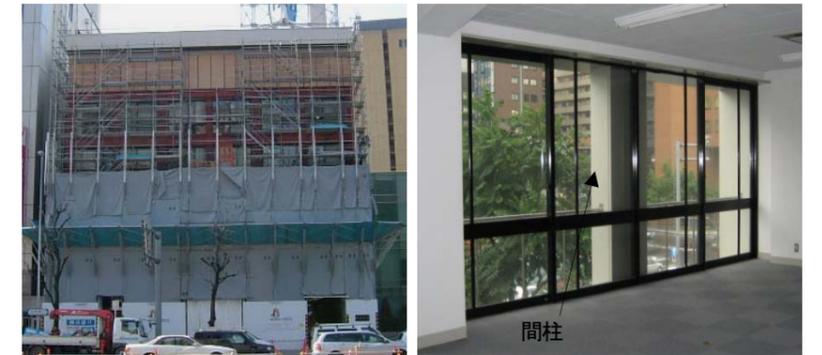
写真2 施工状況

2.3 鉄骨フレーム設置 2.4 補強後内観

騒音・振動を伴うはつり、アンカー等の作業はテナントと協議の上、極力支障が少なくなるように作業を調整した。アンカー打設後、鉄骨部材を所定の位置に建て込み、充填材を打設して既存躯体と一体化した(写真2.3)。
